Naturschutz-Jahrestagung 2015

im Landkreis Spree-Neiße

Ausgewählte Schwerpunkte der Naturschutzarbeit im Landkreis

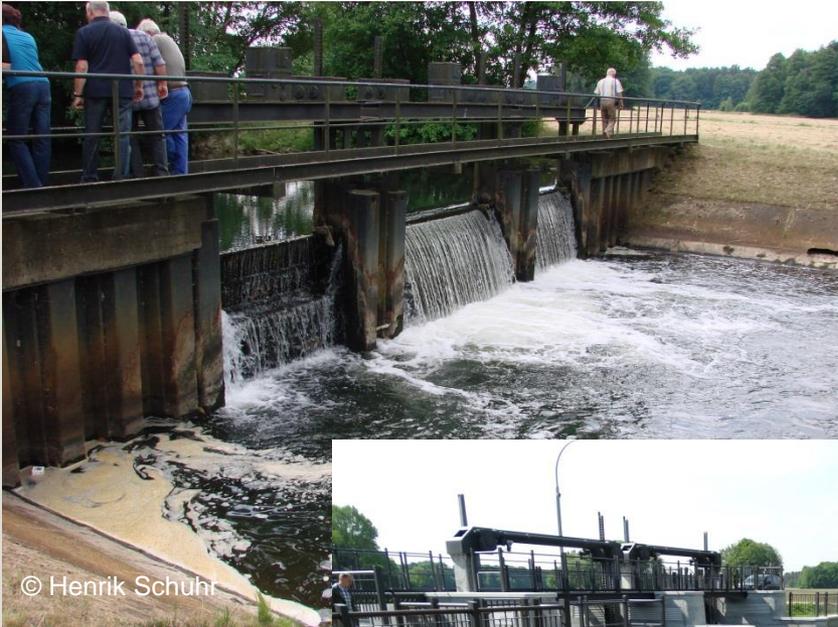
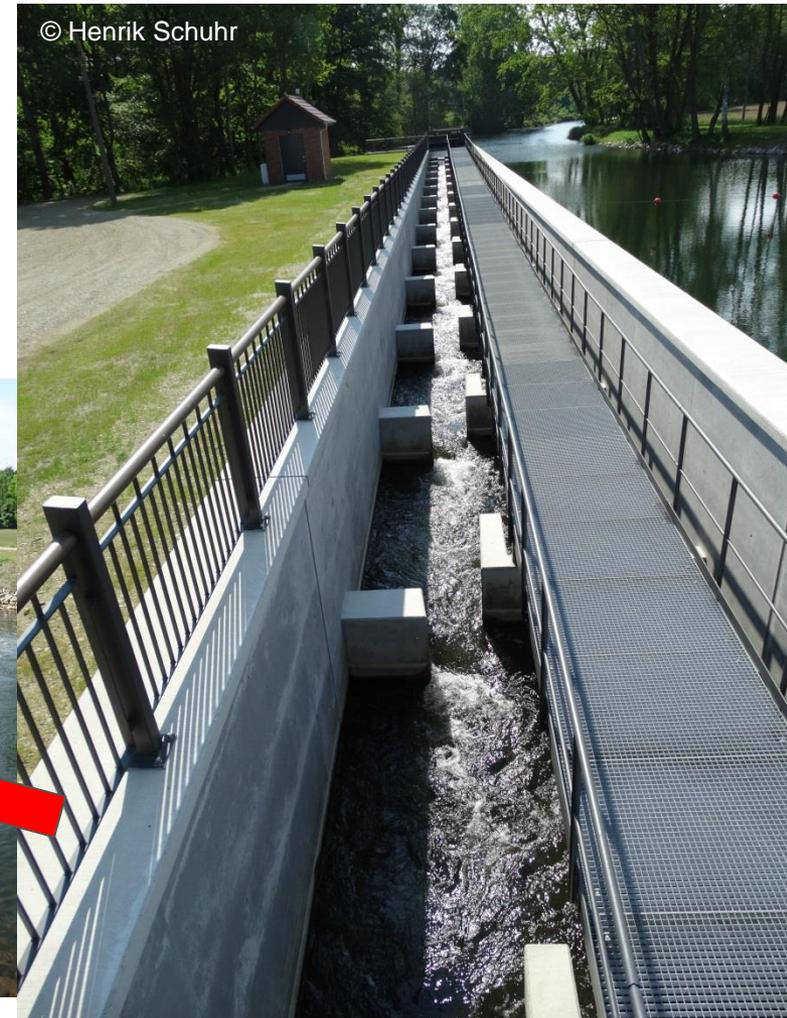
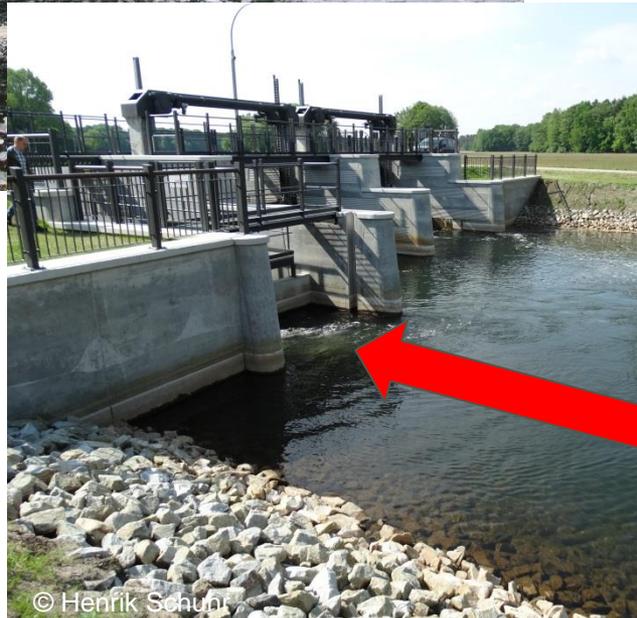
1.1 Ersatzneubau Umfluterwehr im Flutgraben in Neuhausen

Durchgängigkeit für die aquatische Fauna hergestellt

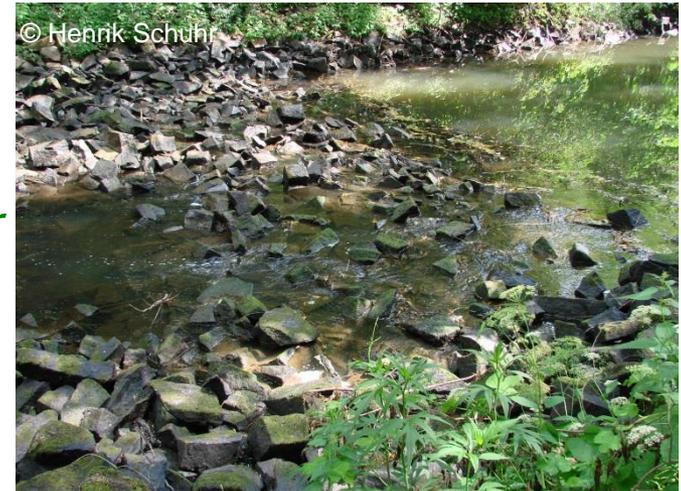
vorher

Unterhalb vom Wehr wurde die Sohlschwelle als Riegelrampe umgebaut! Der Unterwasserstand stellte sich jedoch nicht so ein wie vorgesehen, so dass die im Unterwasser des Wehres liegende Sohlschwelle ein Hindernis für die Durchgängigkeit darstellte! Durch die Errichtung einer Buhne im Mündungsbereich in die Spree konnte der Unterwasserstand angehoben und eine optimale Leitströmung erzeugt werden!

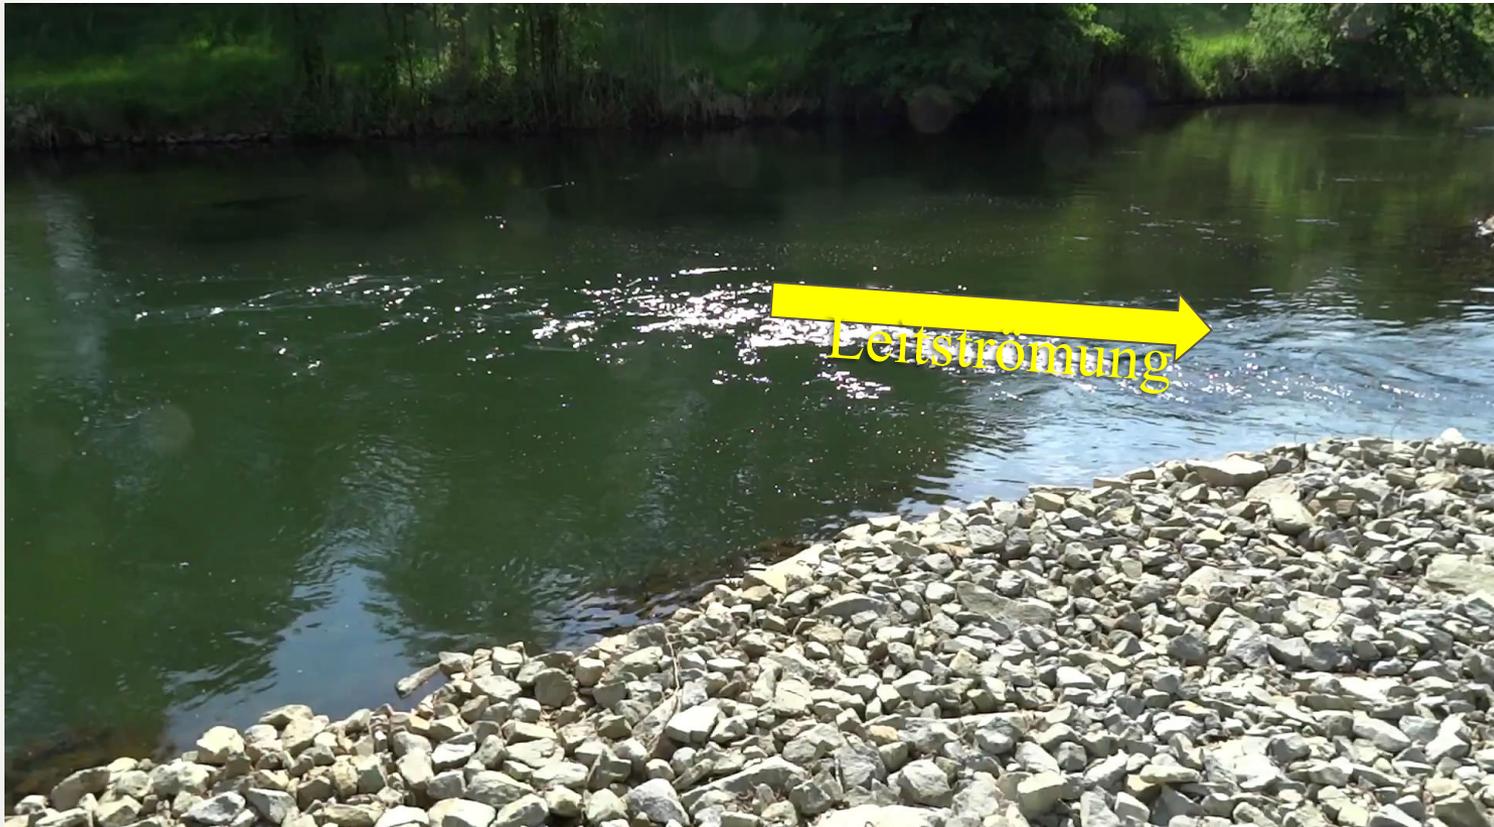
Einmündung des Umfluters in die Spree unterhalb der Wasserkraftanlage mit einer Leitströmung

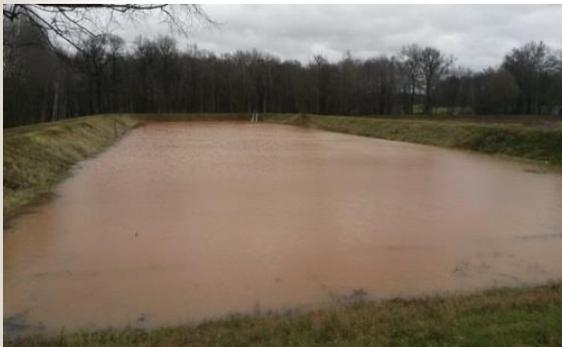
Absatzbecken Winter 2014/15

- Beseitigung des braunen Schlammes aus der Grabensohle des Greifenhainer Fließes und der Zulaufgräben bis Krieschow 2.-3. Bauabschnitt
- Lagerung und Entsorgung des Schlammes wird immer teurer
- Der Schlamm aus dem Eichower Fließ konnte aufgrund des Wassermangels nicht weiter abgesaugt werden. Die Absatzbecken am ehem. Kraftwerk Vetschau waren trockengefallen

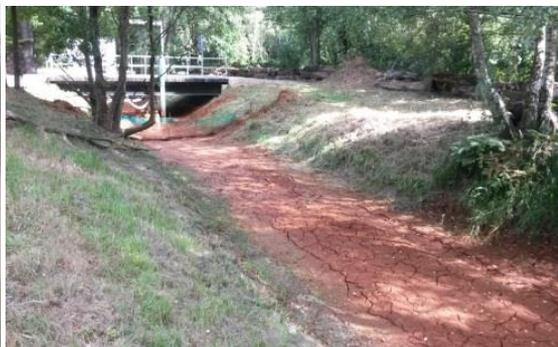
Eichower Fließ Sommer 2015

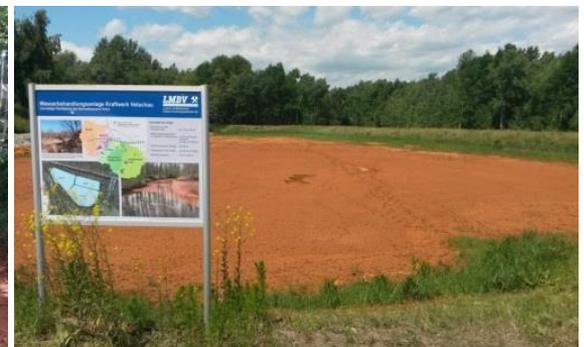
Absatzbecken Sommer 2015

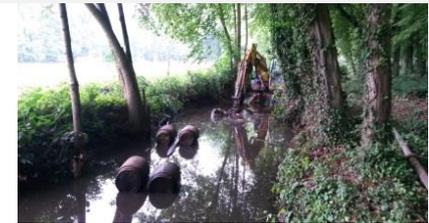
Rohrleitung zum Geotubes

Schlamm wird über eine Rohr-
leitung in Geotubes gepumpt
und zwischen gelagert
- **Kapazität reicht nicht aus** -

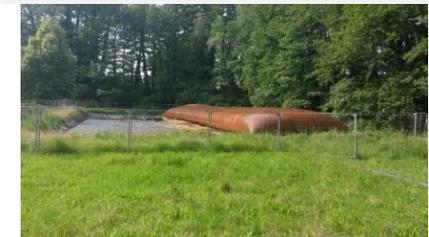
Befüllen der Geotubes

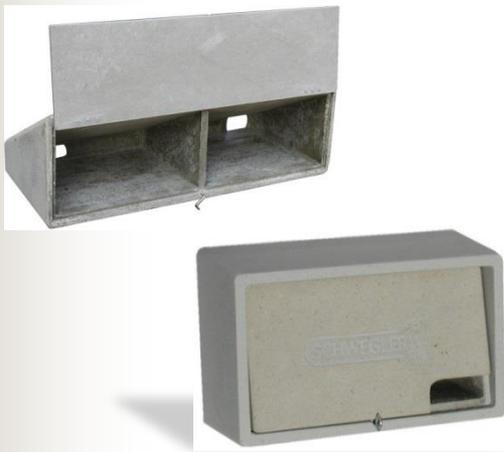
*Modellbeispiel Einbaukästen
für Drempe und Wand*

Bei Nistplatzverlusten werden alle Ausnahmegenehmigungen mit Auflagen zur Schaffung von Ersatzquartieren verbunden. Einbauelemente können z.B. direkt in Fassade oder Dach integriert werden.

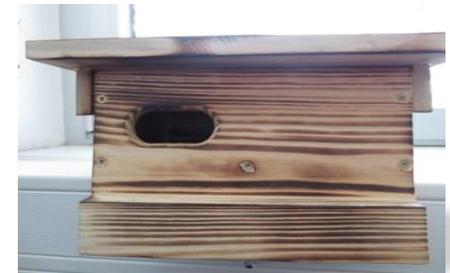
Nistkasten Holz

*für Wandmontage
oder Fensterbrett*

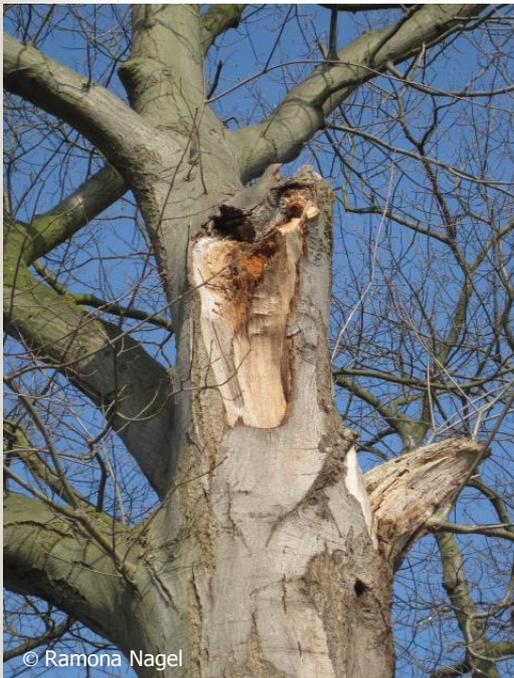
Astausbruch an einer Roteiche
L 472, Abschnitt 60, km 2,587 li

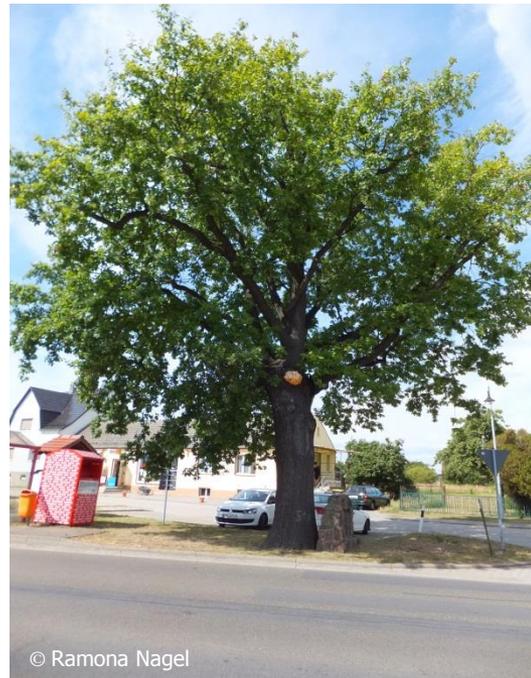
Schwefelporling an Stieleiche
B 112, Abschnitt 25, km 0,6 li

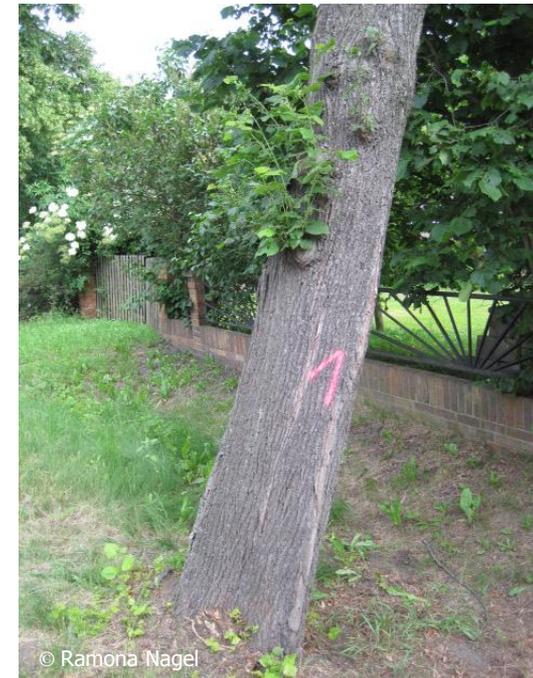
Linde – massive Stammfäule
L 52, Abschnitt 70, km 1,024 re
Baum musste sofort gefällt
werden

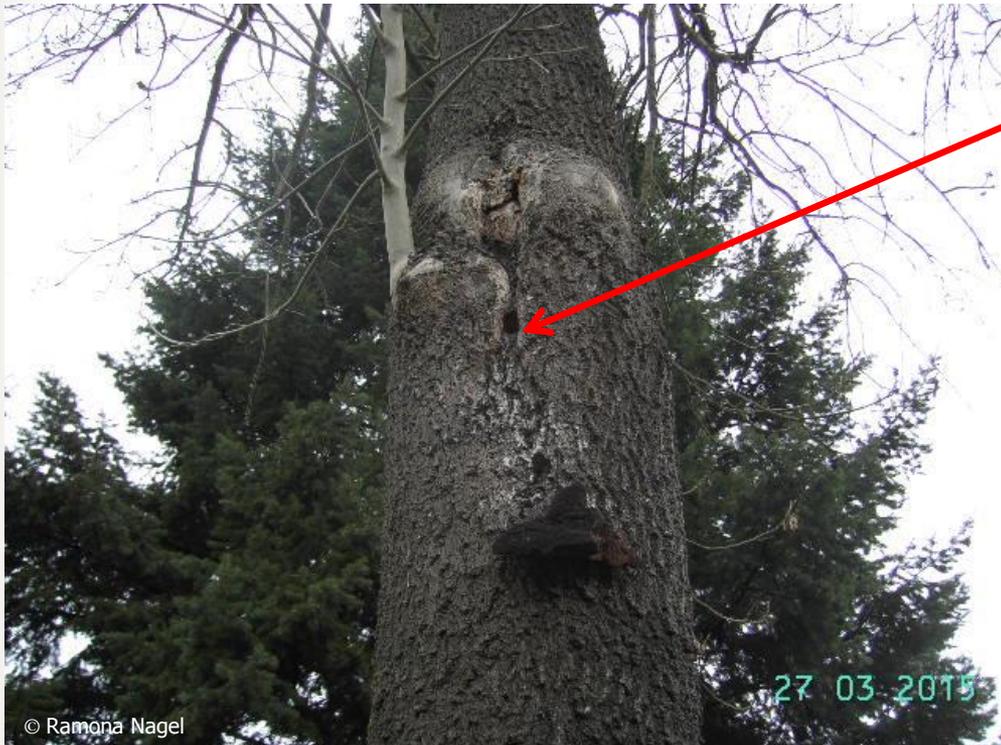
Esche
an der KL 522 in
der Ortslage
Proschim -
Stammriss mit
dahinter liegender
Höhlung

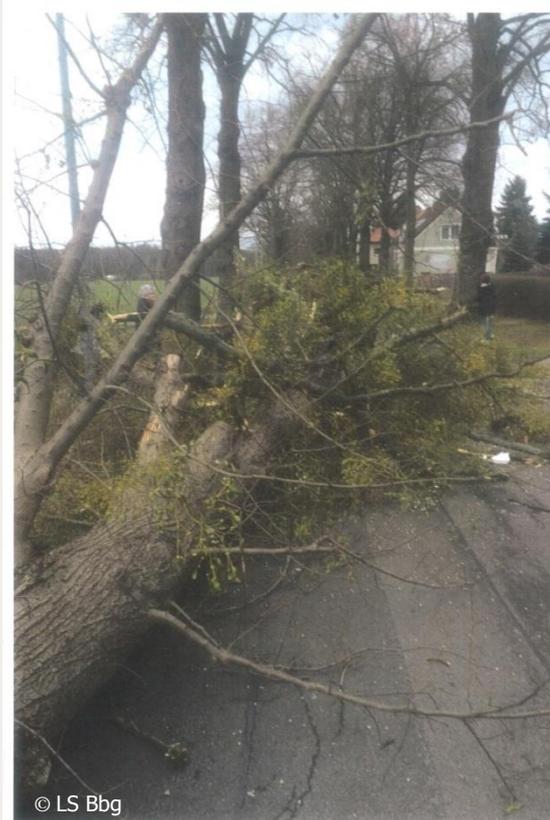
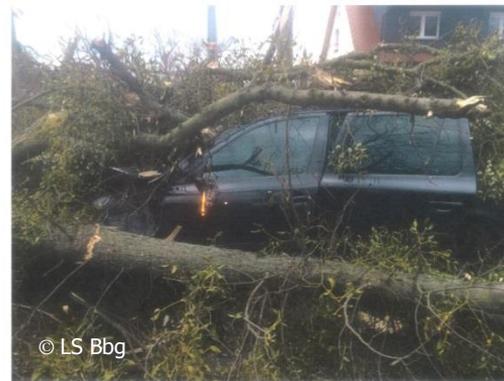
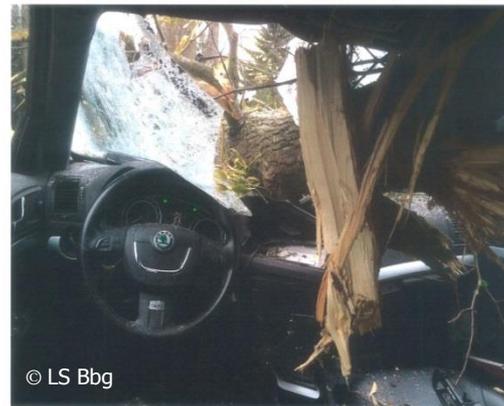
bei Gewitter-sturm
umgestürzte
Bäume,
zum Glück gab es
hier nur
Sachschäden

Übrigens: die
Allee musste
danach gefällt
werden!

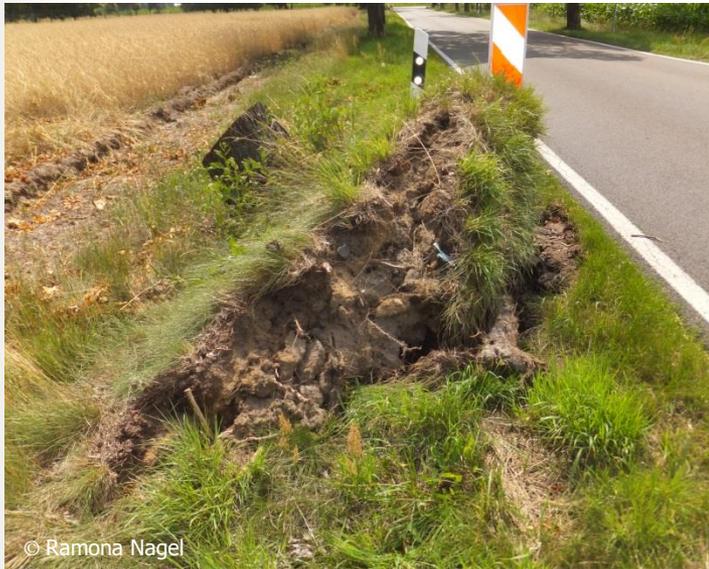
Sturmschäden an der L 502 Tauer-Jänschwalde – 2015

Insgesamt 8 Bäume beschädigt bzw. entwurzelt

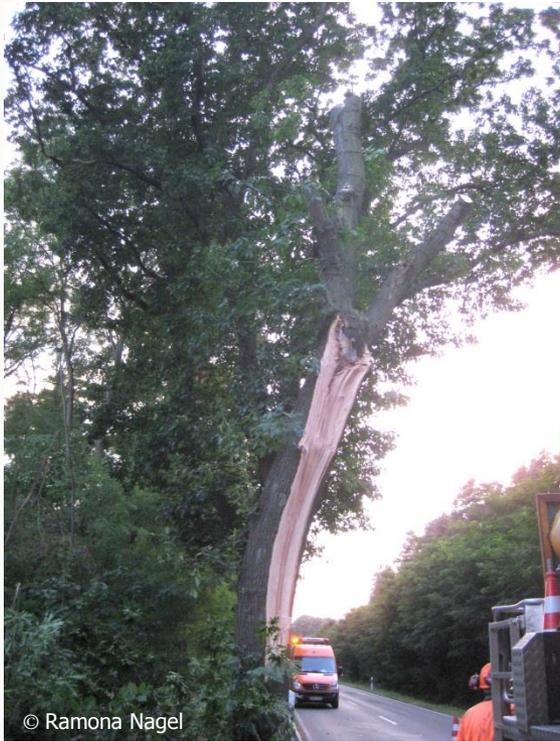
Schaden an einer Roteiche an der L 48 Groß Luja

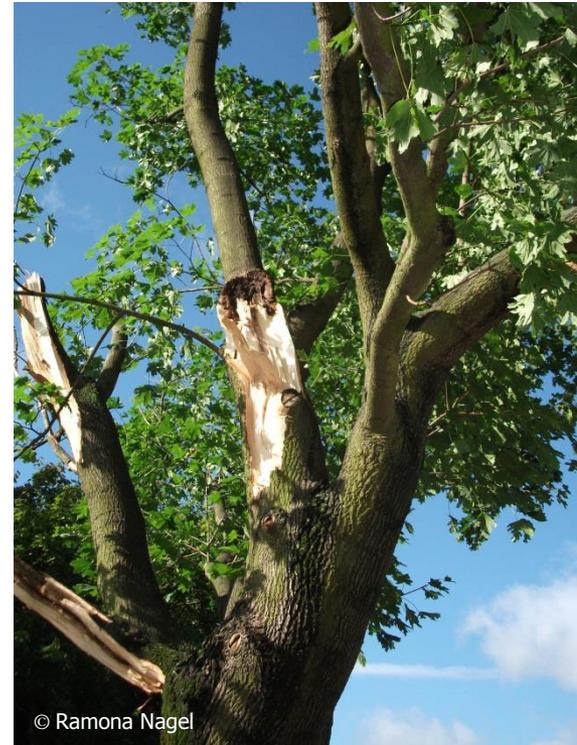
Schaden an einem Ahorn an der B 112

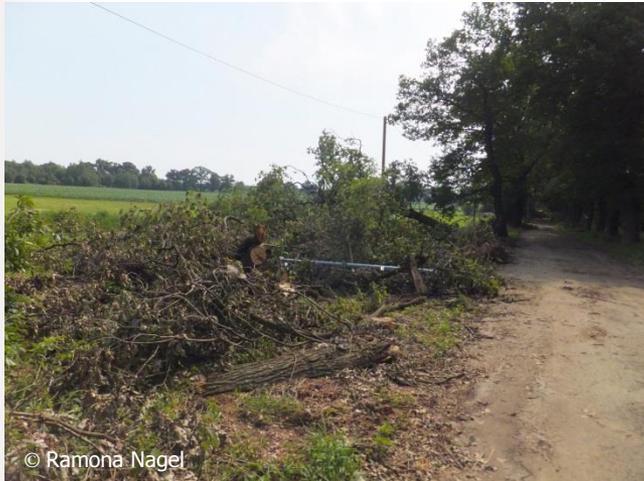
Sturmschäden am Gestütsweg in Schenkendöbern- OT Lübbinchen
